REKONSTRUKCE A DOSTAVBA ADMINISTRATIVNÍ BUDOVY ZENTIVA a.s. Z HLEDISKA REALIZACE

Michal Sadílek, Martin Vašina, Vladislav Bureš

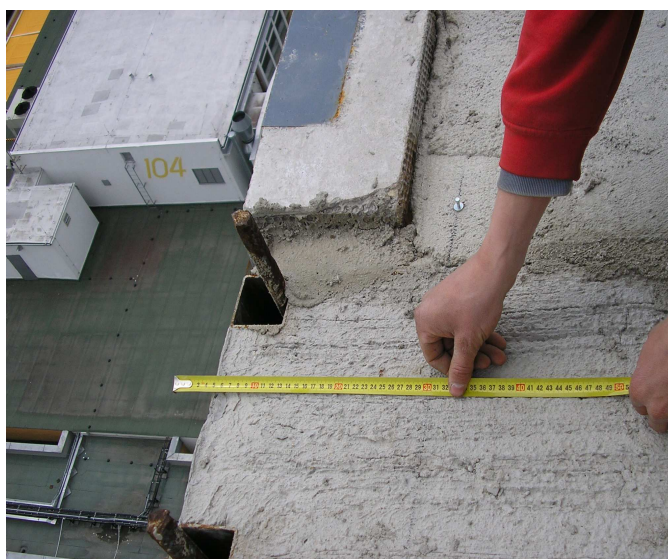
Obr.2 Výchylka sloupů ve vyšších patrech

Pro určení výškového osazení prvků bylo nutné vycházet z výkresů skladeb, ovšem s ohledem na skutečné geodetické zaměření na stavbě. Jednotlivé spáry (vodorovné ložné i svislé) mají proto různou tloušťku (obr.1). Při montáži bylo třeba zohlednit skutečnost, že stávající objekt vykazoval odchylky od svislice; v horním podlaží až o 50mm (obr.2). Při napojování nových konstrukčních prvků bylo použito značné množství vlepaných trnů. Původní částečně demontovaná konstrukce nebyla zcela připravena pro navazující montáž nových prvků. Bylo třeba často značně poškozené dílce očist, nastavit stykovací výztuže, odstranit různé ocelové přípravky, které se na konstrukci vyskytovaly.
